**Zavod za gradbeništvo Slovenije**

## POROČILO

št. P 309/00-630-1

o preskusu sistema lepljenja KEROK plošč na  
obremeitev z vetrom in lastno težo

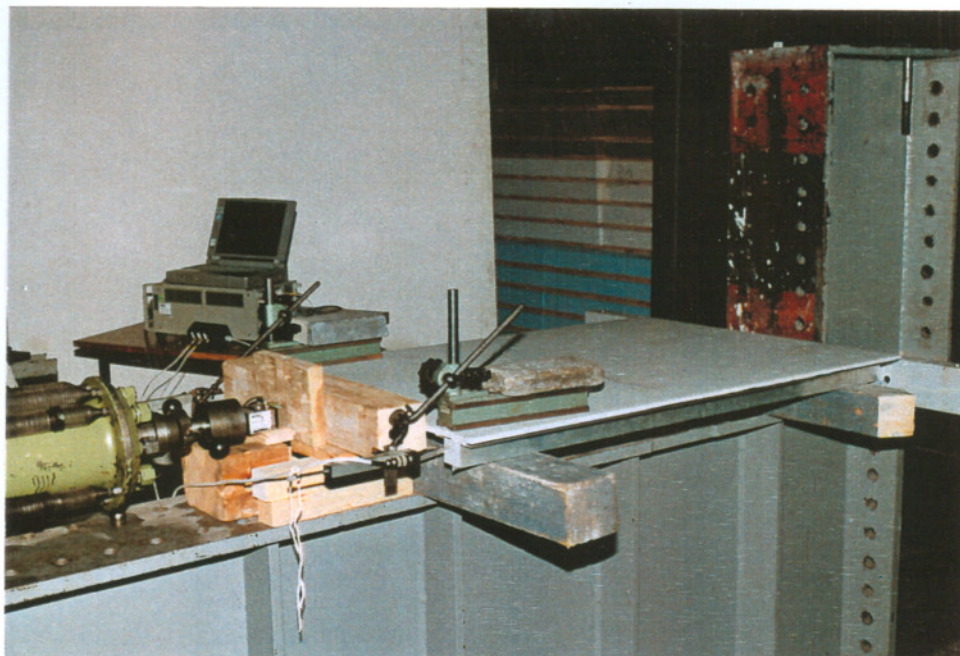
Sl.1. Preskus spoja na strig

Iz priloženega diagrama preskušanja je razvidno, da smo pri strižnem preskusu dosegli maksimalno silo  $F_{str.} = 28 \text{ kN}$ . Pri tem je znašala strižna deformacija **3,3 mm**. Iz diagrama je tudi razvidno, da je odvisnost deformacij do območja maksimalne preskusne sile pretežno linearna. Ob doseženi sili še ni nastopila porušitev lepljenega spoja, temveč so se pričele pojavljati izbočitvene deformacije plošče, zato smo s preskušanjem prekinili.

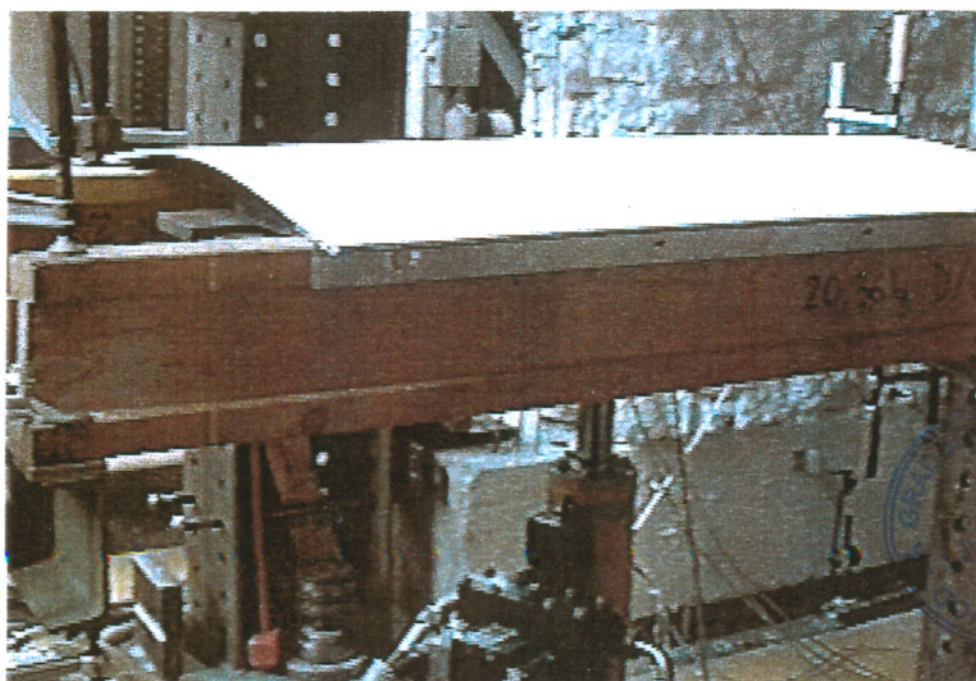
Sl.2 Preskus na vetro no obtežbo

Preskusna plošča je zdržala skupno 392 000 obremenitev, vključno z izpostavitvijo 200 000 vibracijam pri visoki frekvenci. Porušitev je nastopila pri obremenilnem bloku z maksimalno amplitudo 5 kPa pri drugem 90% ciklu pri čemer je znašala sila **Fmax = 4,5 kN**. Pri tem je potrebno poudariti, da ni prišlo do popustitve spoja KEROK plošča - AL podkonstrukcija, temveč do porušitve KEROK plošče.
